PLAN 30-30

Piloto Llanquihue- La Paloma

**SITUACIÓN TALUD INTERVENIDO EN PUERTO VARAS
(PK 1.050 a PK 1.051)**

SECTOR DE CONJUNTO HABITACIONAL VILLA MICHELLE BACHELET

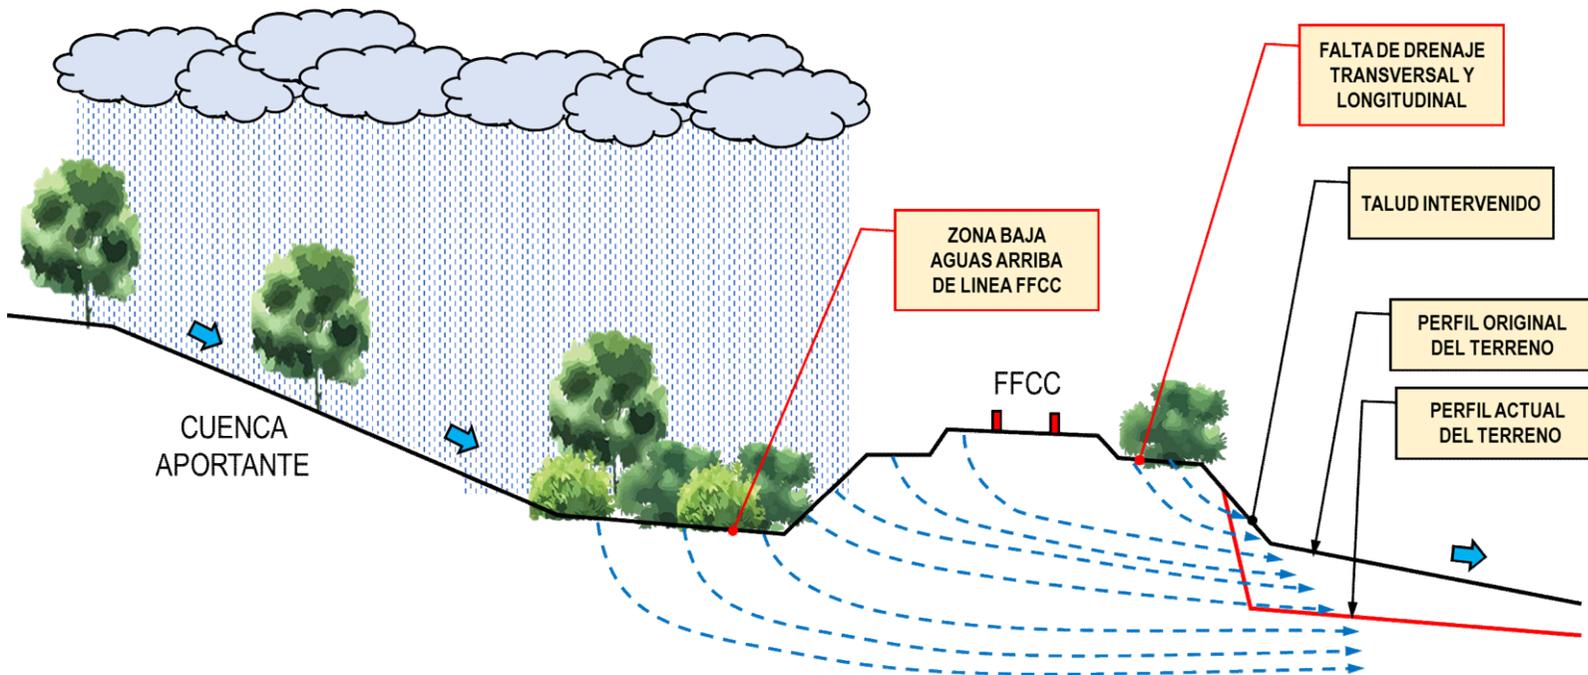
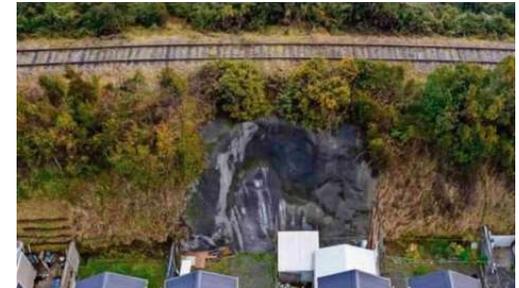
PERFIL ACTUAL DEL TERRENO

Como se puede apreciar en las fotos producto de la intervención del talud se ha afectado su condición. Esto fundamentalmente ocurre por lo indicado en el siguiente esquema:

La intervención cambia el perfil del terreno situando la rasante del terreno donde se construyen las casas (línea roja) a una cota menor que la del terreno original

Dado que la cota actual del terreno ha quedado mas baja el talud se ve expuesto al flujo de las napas antes subterráneas, tal como se muestra en el esquema.

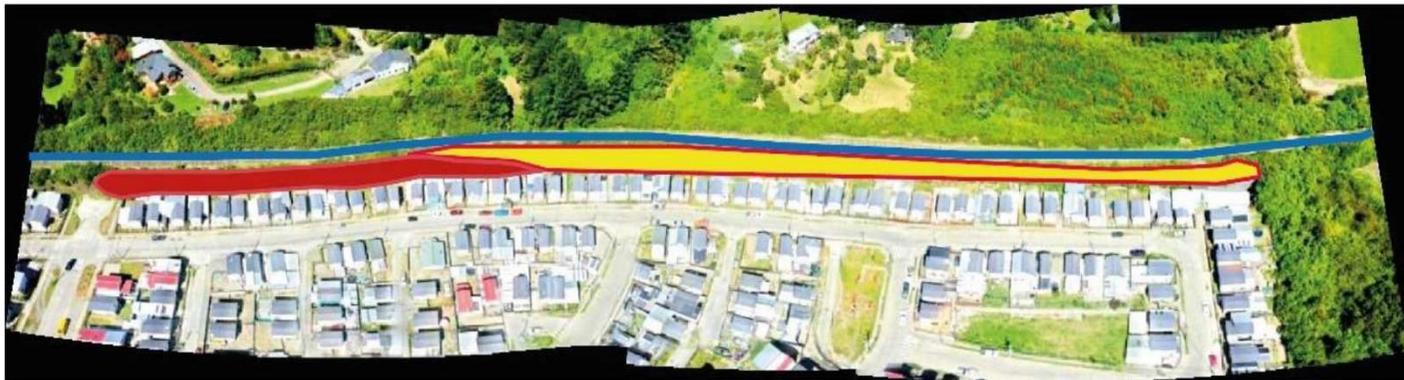
Arriba: Polígono que representa zona del talud, en amarillo zona cubierta de vegetación baja, en rojo zona desprovista de vegetación, en línea azul la vía férrea.

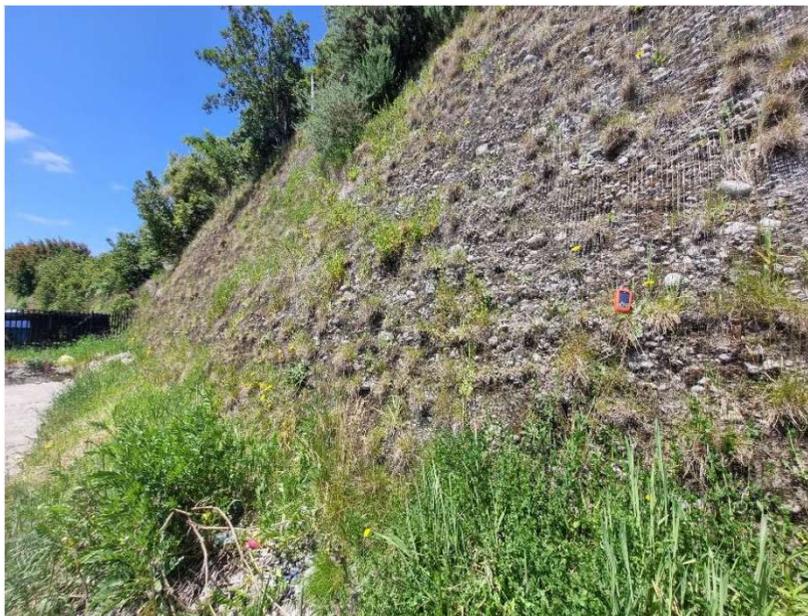
Izquierda: Fotografía en que se observa composición del talud construido en depósito de 'till', que incluye clastos centimétricos y presenta buena compactación.

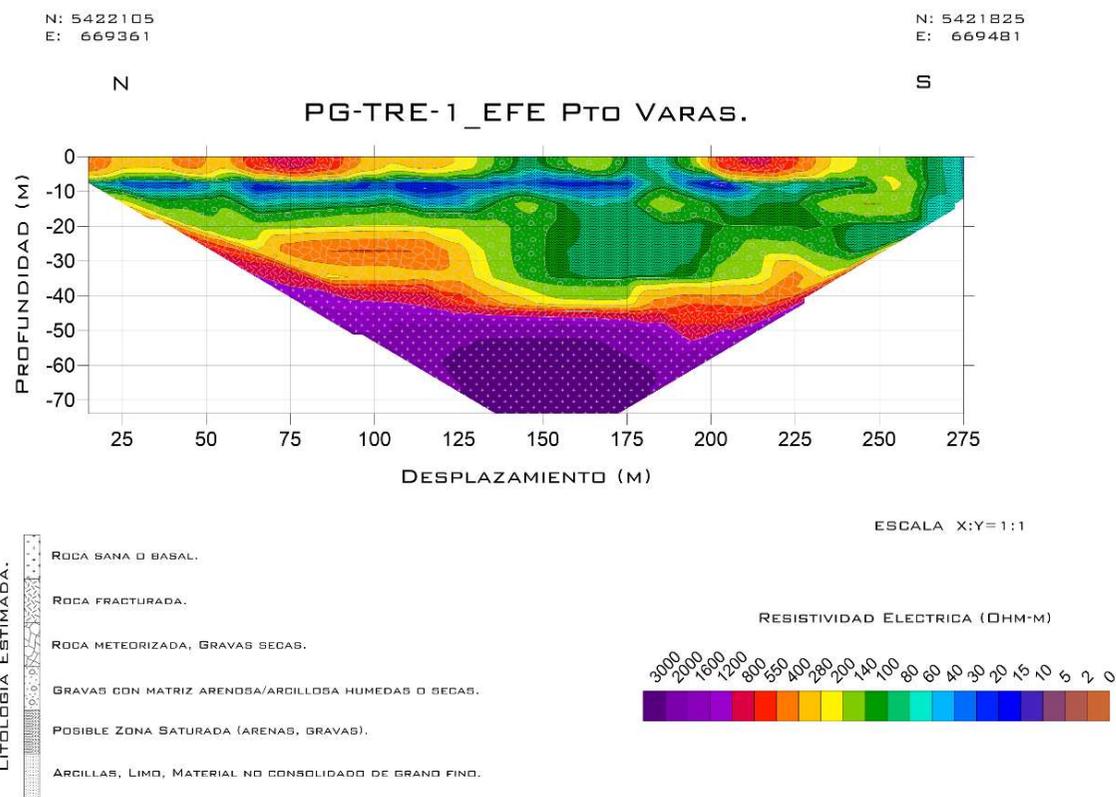
Se analizan los datos preliminares de un perfil de Tomografía de Resistividad Eléctrica (TRE), que descubre una zona saturada, ubicada a 5m de profundidad según se muestra en la figura lateral. Esta profundidad esta sobre el nivel del patio de las casas vecinas y explicaría la alta humedad de los taludes de corte (con puntuales filtraciones).

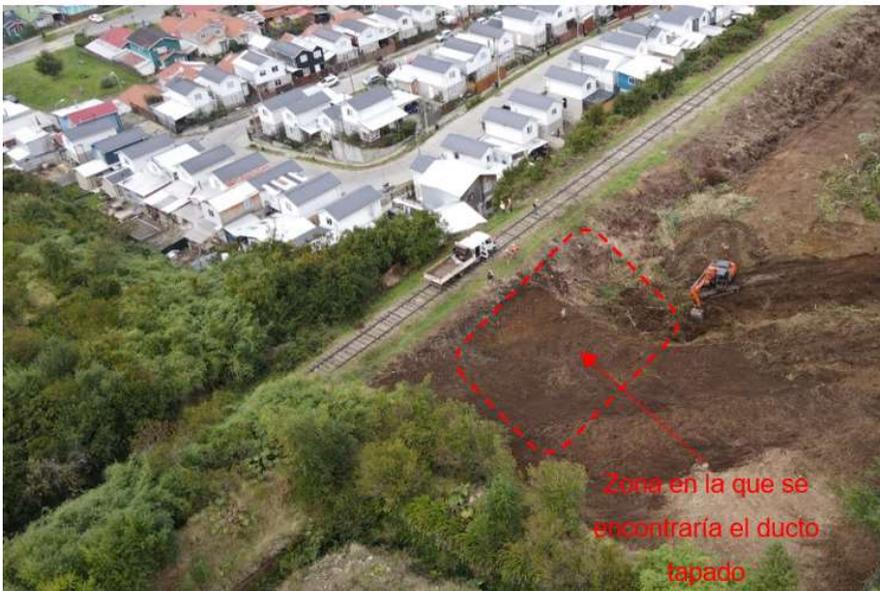
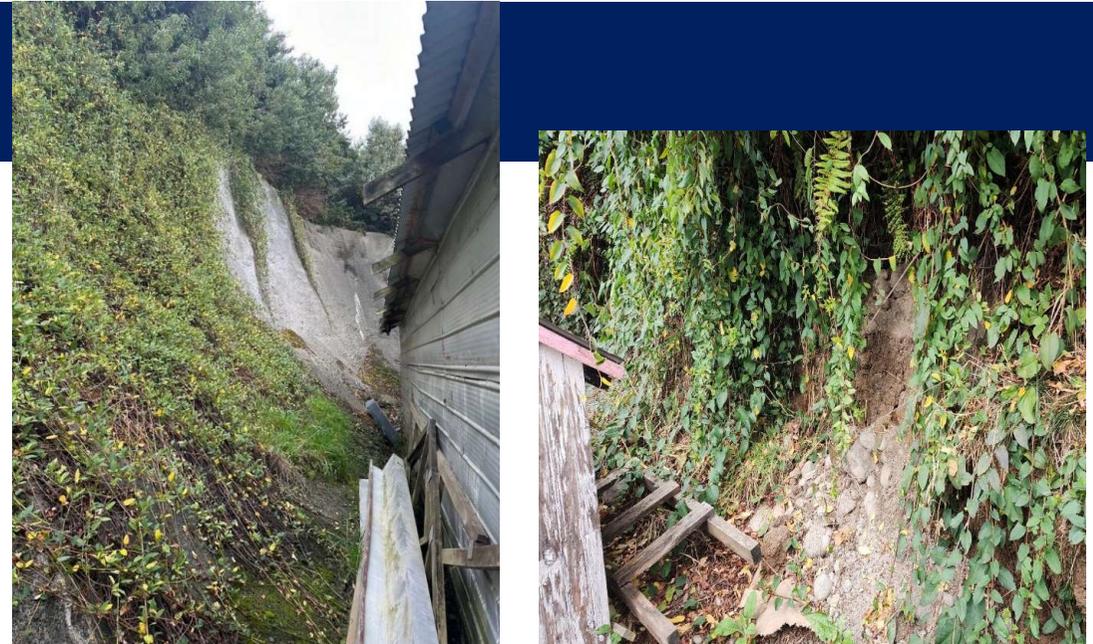
Se detectó que el sector que corresponde a terraplén de la vía férrea, fue alterado por terceros, excavando el talud o pie de la plataforma del lado este. Esto produce un desconfinamiento del talud y por supuesto aumenta la verticalidad de este.

También se detectó un ducto de agua tapado (sellado en uno de sus extremos) que permitía el cruce del agua de lluvias de un lado del terraplén al otro. Este ducto fue sellado con shotcrete por el lado de los taludes de la población lo que se traduce en que toda el agua de lluvias del lado oeste del terraplén (y de los terrenos cercanos del lado oeste) no pueden evacuar el agua e inundan el terraplén en su base, con el consecuente humedecimiento del subsuelo y escurrimientos por el lado de la población.

Para el buen funcionamiento hidráulico del sistema es fundamental recuperar las alcantarillas que fueron tapadas para que permitan el paso de agua del lado oeste al lado este del terraplén. Las obras recomendadas las indicadas como "Obras Tipo" que aparecen en el Manual de Carreteras.

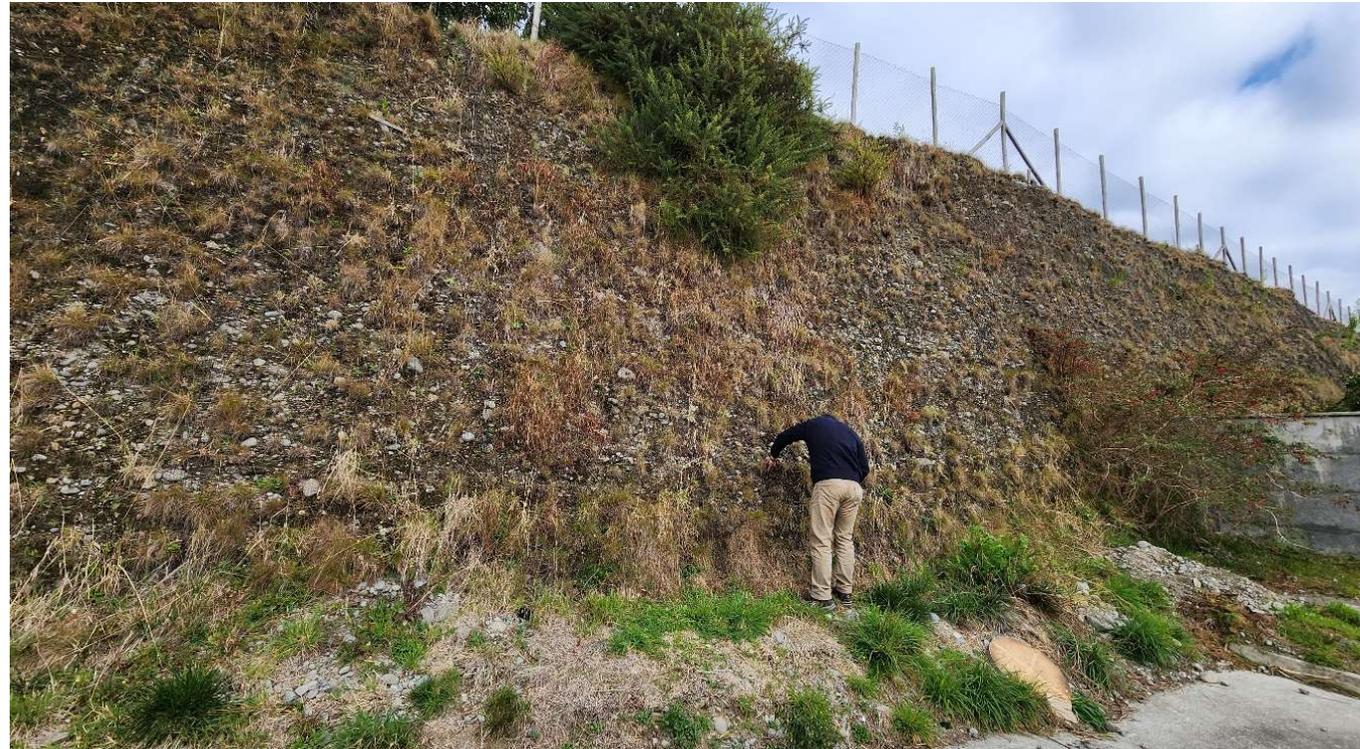
En suelo natural gravoso (sector que corresponde a cortes en suelo natural y no el terraplén) se visualizaron cortes cercanos a la población, estables y sin agrietamientos.

Sí, con desprendimientos puntuales de gravas y bolones que ruedan en su superficie.

De acuerdo con lo anterior, estos taludes no requieren ser excavados o modificar su geometría, sí requieren de una protección superficial para evitar que gravas o clastos rueden cuesta abajo.

Para esto se propone una malla de acero galvanizada en su superficie, al igual que se utilizan en caminos carreteros (Manual de Carreteras). Las siguientes figuras muestra un esquema de lo propuesto.

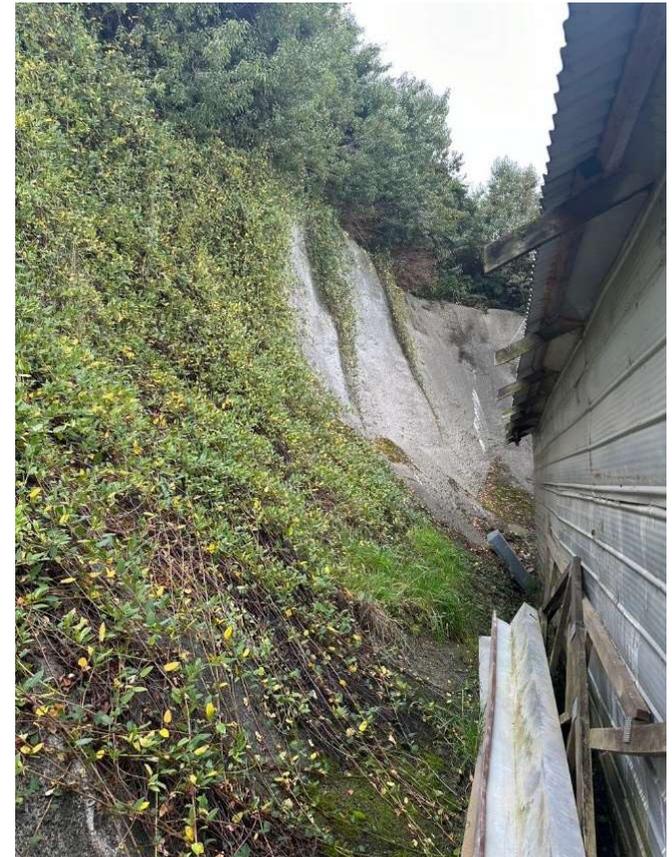
Para el caso del perfil 1 los resultados que muestra la tabla 1 indican que el factor de seguridad estático (FSE) es inferior a 1.5 y el factor de seguridad sísmico (FSS) es inferior a 1.0, por lo cual el talud de este tramo debe ser reforzado o su geometría modificada.

Se realizó un análisis de estabilidad de los taludes del sector del terraplén (Perfil 1, 300 mts. lineales aprox) donde se encuentra el hormigón proyectado, que concluye la necesidad de efectuar obras de aseguramiento, de acuerdo a los resultados obtenidos en los ensayos geotécnicos.
