PLAN 30-30

Piloto Llanquihue- La Paloma

**SITUACIÓN TALUD INTERVENIDO EN PUERTO VARAS
(PK 1.050 a PK 1.051)**

SECTOR DE CONJUNTO HABITACIONAL VILLA MICHELLE BACHELET

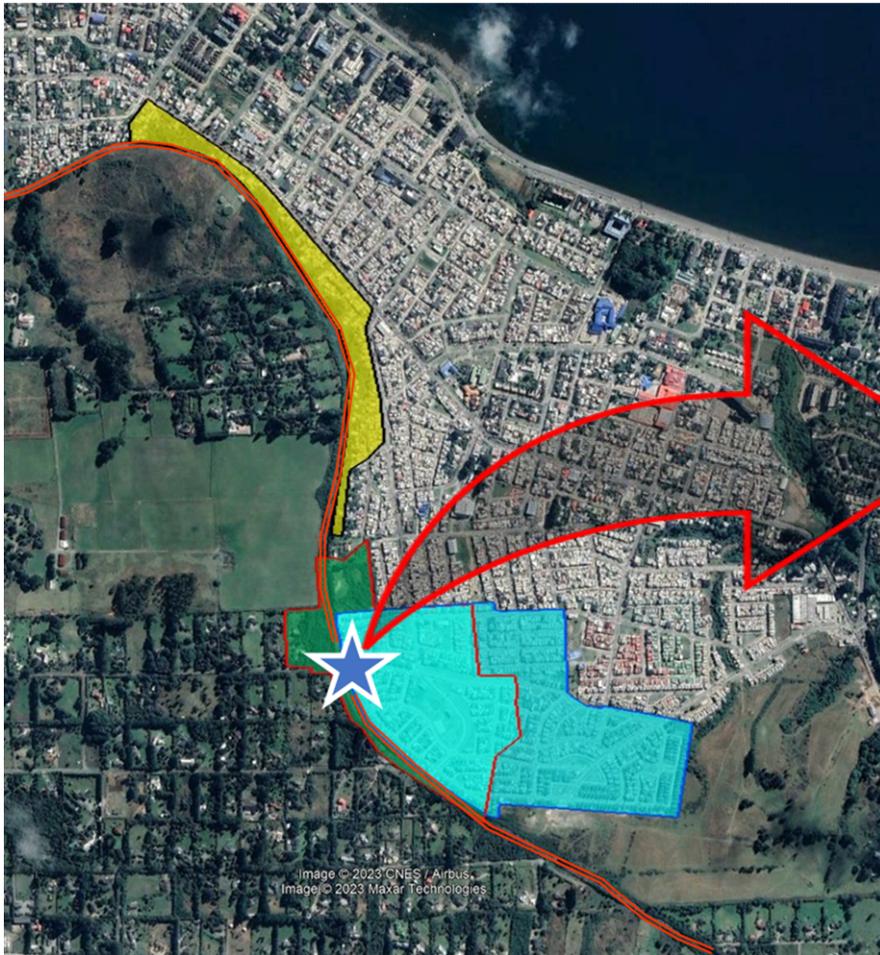
En la imagen de GE se ha pintado en color calipso el sector de la villa donde el Talud ha sido intervenido. La estrella marca el punto donde se ha desarrollado un socavón cuyo detalle se muestra en la siguiente figura

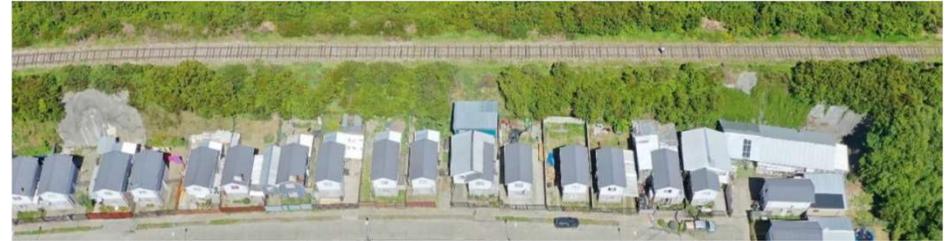
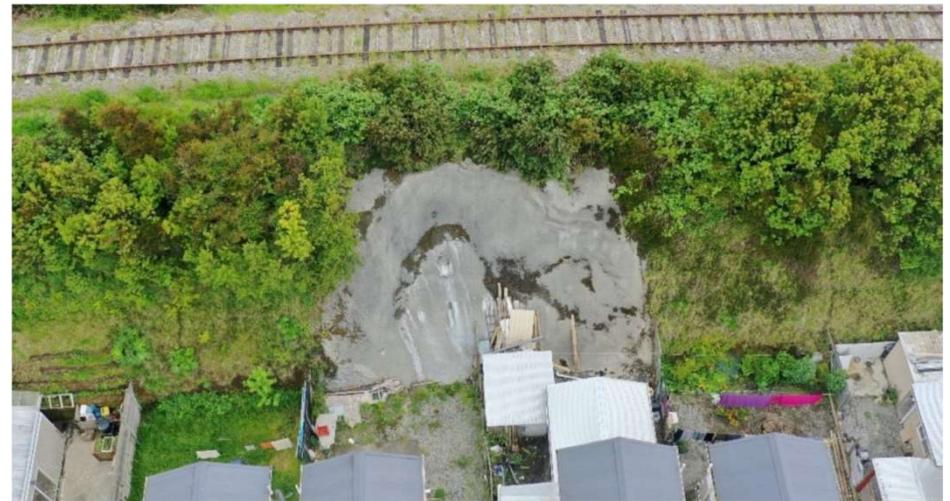
CONCLUSIONES DEL INFORME DE SERNAGEOMIN

- **CARACTERIZACIÓN GEOLÓGICA:** El talud que forma parte del terraplén ferroviario colindante a la población Michelle Bachelet está formado por depósitos de la glaciación Llanquihue de tipo 'till' o morrénicos que, en general, presentan alta consolidación.

- **CONDICIONES DE ESTABILIDAD DEL TALUD:** Existen condiciones desfavorables para la estabilidad del talud, entre las que se puede mencionar el alto ángulo, y presencia de agua en las estructuras de hormigón proyectado. La condición favorable para la estabilidad es el tipo de depósito (till) que constituye el terreno, que presenta alta consolidación.

- **NUEVO SERVICIO DE TRENES:** durante la habilitación del funcionamiento del tren, se podrían generar cargas y vibraciones en la parte superior del talud, con el consiguiente riesgo de desestabilización. Dado que actualmente existen condiciones de inestabilidad y posibilidades de su incremento, **resulta necesario llevar a cabo una evaluación geotécnica detallada que aborde la estabilidad del talud y proponga medidas de contención y mitigación adecuadas.**

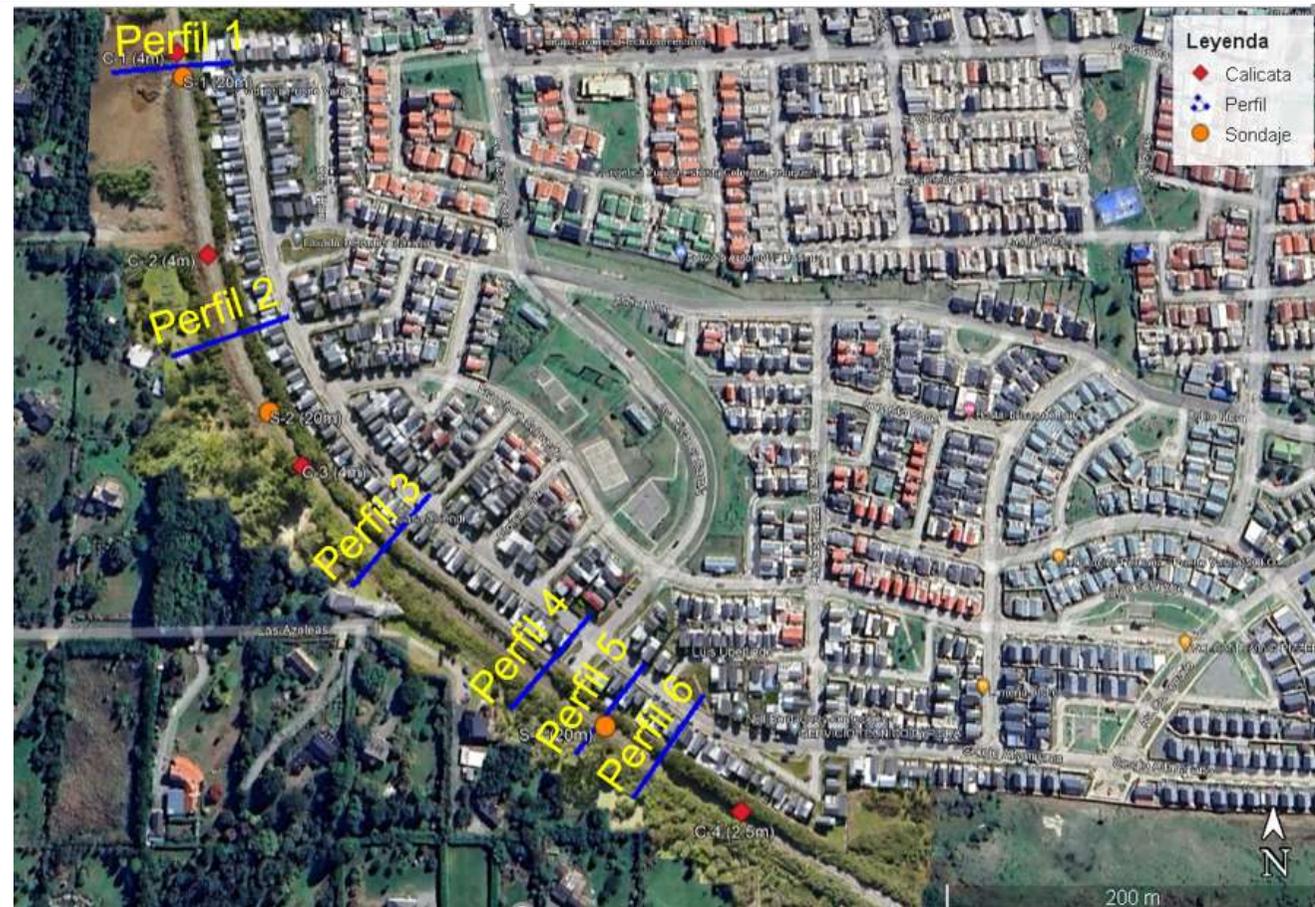
Definición de Sectores para el estudio.

El análisis de estabilidad se llevó a cabo utilizando el software Slide de RocScience aplicando el método del equilibrio límite general. Para ello, se seleccionaron seis perfiles transversales que representan tramos con características geotécnicas distintas entre sí, ubicados según se muestra en la figura lateral.

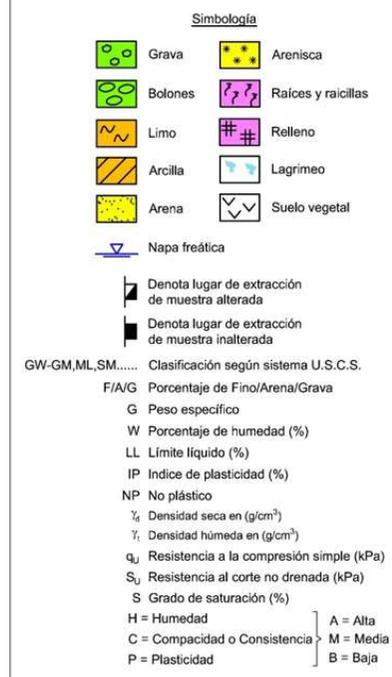
Resultados de la estratigrafía para el sondaje S3 con los resultados de los ensayos de laboratorio.

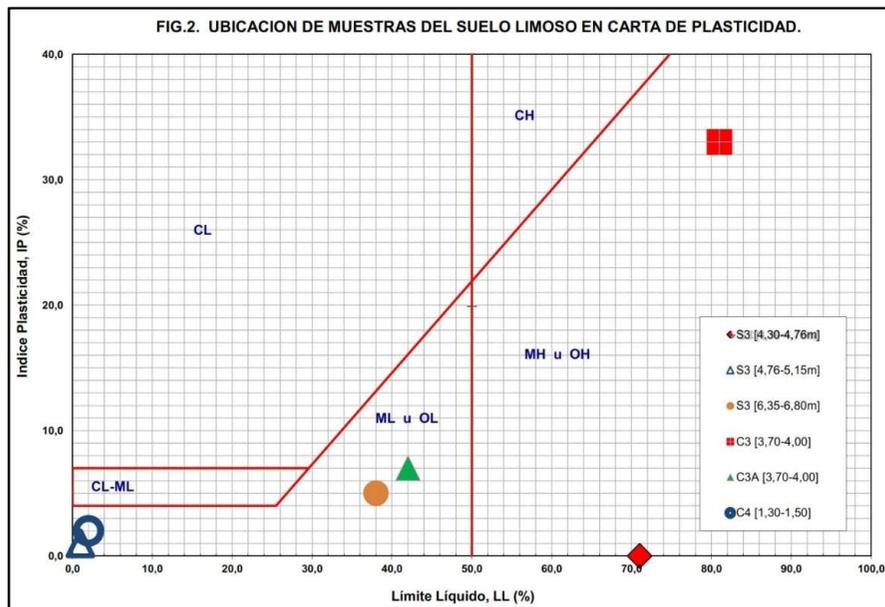
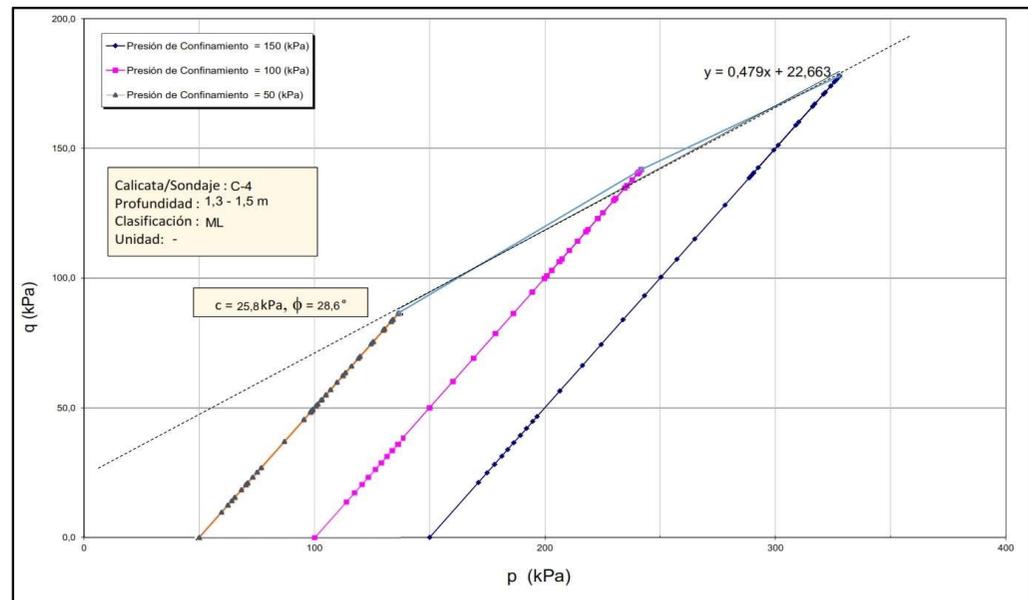
En esta figura se muestra los límites de plasticidad obtenidos de los suelos finos, principalmente limosos.

Los ensayos de compresión no confinada entregan valores de carga última superior o igual a 132 kPa y mediante el ensayo triaxial CID se obtiene una cohesión $c = 25.5 \text{ kPa}$ y un ángulo de fricción $f = 28.5^\circ$

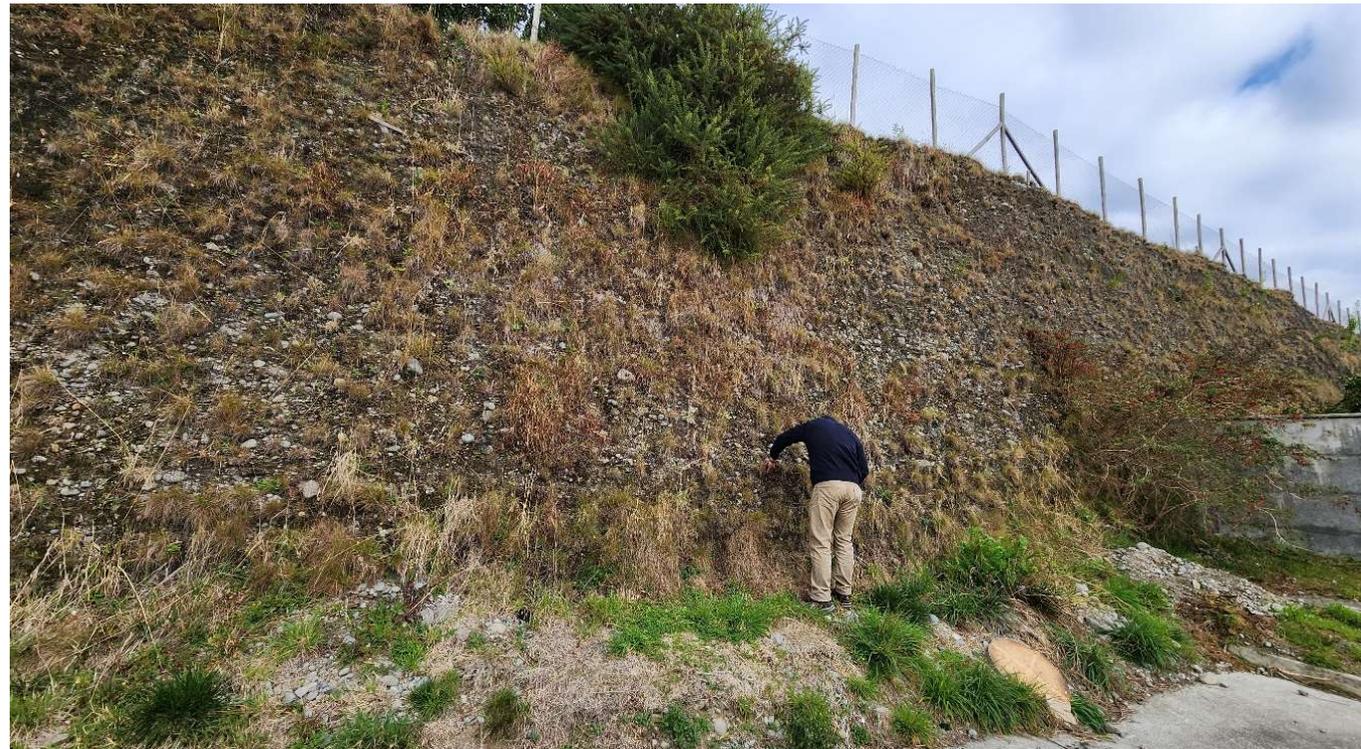
CONCLUSIONES ACERCA DE LA ESTABILIDAD DEL TALUD RESTO DE PERFILES

Se realizó un análisis de estabilidad de los taludes del sector de cortes en terreno natural (sector sur, que no es terraplén) donde se concluye que estos taludes en grava compacta y densa y limos de consistencia alta cumplen con los factores mínimos de seguridad para este tipo de obra.

De acuerdo con lo anterior, estos taludes no requieren ser excavados o modificar su geometría, sí requieren de una protección superficial para evitar que gravas o clastos rueden cuesta abajo.

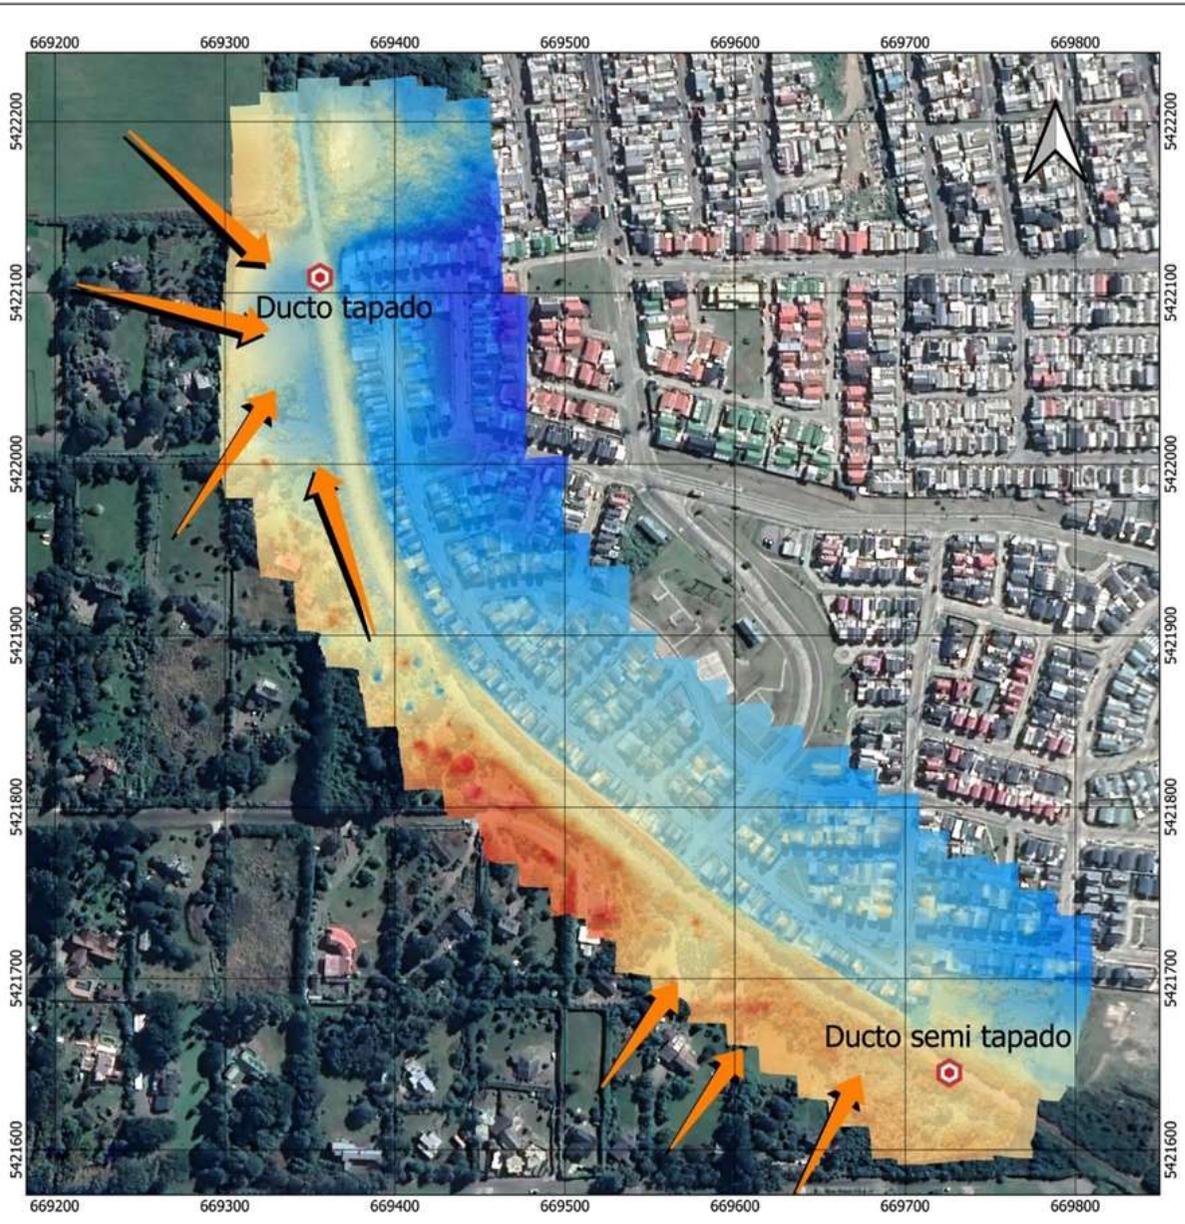
CONCLUSIONES ACERCA DE LA PRESENCIA DE AGUA EN EL TALUD

Otro punto crítico es revisar el funcionamiento actual del dren que según los antecedentes recogidos con vecinos implemento la constructora de las viviendas en su momento.

Para el buen funcionamiento hidráulico del sistema es fundamental recuperar las alcantarillas que fueron tapadas para que permitan el paso de agua del lado oeste al lado este del terraplén. Las obras recomendadas las indicadas como "Obras Tipo" que aparecen en el Manual de Carreteras.

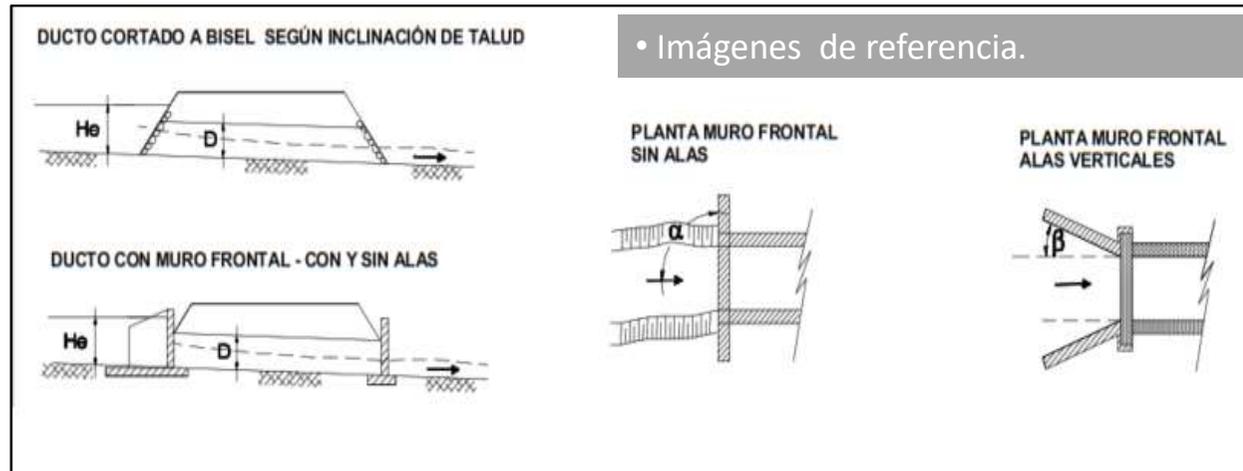
El agua de todo el sector debe ser capturada y conducida debidamente fuera del área (saneamiento de aguas lluvia).

Para esto se proponen zanjas de recolección de aguas y sus respectivas cámaras de recolección, más un dren.

Para el buen funcionamiento hidráulico del sistema es fundamental recuperar las alcantarillas que fueron tapadas. Las obras recomendadas las indicadas como “Obras Tipo” que aparecen en el Manual de Carreteras.

Otro punto crítico es revisar el funcionamiento actual del dren que según los antecedentes recogidos con vecinos implementó la constructora de las viviendas en su momento.
